# 埋文よこはま7

財団法人 横浜市ふるさと歴史財団 埋蔵文化財センター 平成15年2月28日発行

## 中世の寺院

### 一史跡称名寺境内旧伽藍跡確認調査より一

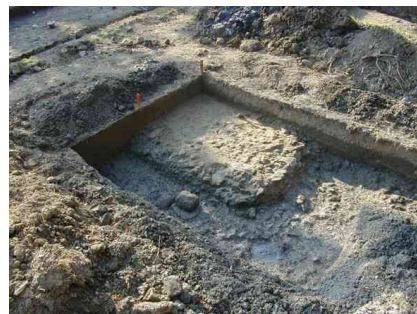
講堂基壇の検出状況

この年度の調査の目玉の講堂は、「絵図」によると、正面七間の建物で、他の建物址が礎石のみを用いたものなのに対して、講堂は亀腹状の基壇があります。発掘は講堂の部分に十文字にトレンチを設定して、まず基壇端部および上面の状況を確認することにしました。この結果、東西25m、南北19m、高さ約40cmの規模を有すること、礎石などが遺存しないこと、基壇周囲に幅0.7～1.9mの浅い溝状の窪みがめぐり、一部に砂質凝灰岩製の礎石が見られることなどが確認されました。ついで、講堂基壇の築成状況を断面

で観察するために、一部を基盤層まで掘削しました。この結果、基壇周辺で確認された地業面より70～80cm下に基底面があり、基壇周辺の地業面のレベルで土層の堆積状況が異なることが明らかにされました。地業面より上位が比較的大きなシルト岩ブロックを乱雑に積み上げられ、隙間に灰褐色土やシルト岩ブロックが充填されているのに対して、下位ではシルト岩ブロックと黒褐色土を互層とする版築が施されていました。

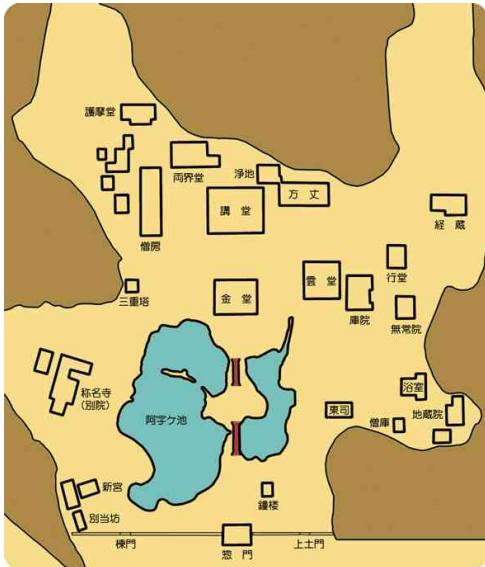
称名寺伽藍復元図（森蘊氏の図を参考に作図）

います。この絵図には池・金堂・講堂・方丈・両界堂・護摩堂・僧房・三重塔・別院称名寺・新宮・別当房・僧庫・浴室・無常院・庫院・雲堂・経蔵などの建物、顕時や貞顕の墓などが描かれています。それとともに、森蘊氏が結界図によって称名寺境内旧伽藍復原図をつくっています。これらを参考にすることにしました。

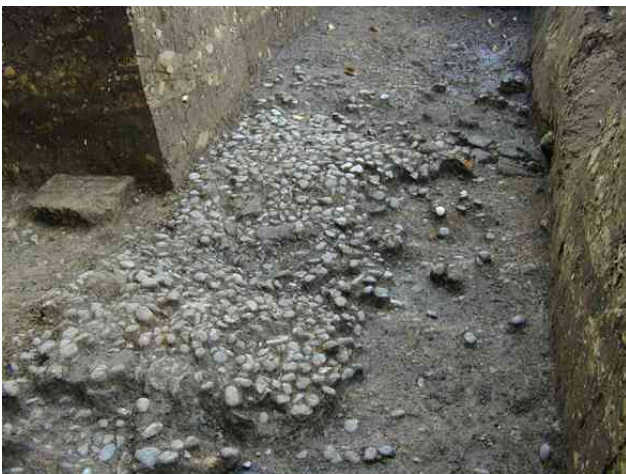
両界堂の玉石敷き検出状況

両界堂は講堂の西側後方に位置する建物です。調査の結果柱間が2.10mで3つの砂質凝灰岩製の礎石と、礎石が抜き取られたような痕跡が1か所、さらにその西側では粉碎したシルト岩ブロックが遺存した部分、および玉石敷きの部分で礎石が抜き取られた痕跡が2か所あります。また、最も東側に位置する礎石から直交し南側にも礎石が抜き取られたような痕跡が2か所見出されています。これらの遺

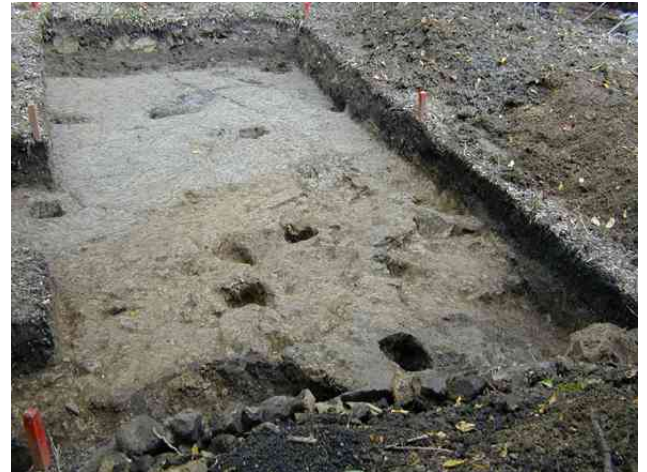
三重塔北側調査区内の柱穴群

三重塔のところでは、表土層のすぐ下がシルト岩盤層に

なっていて、方形のピット群が発見されました。礎石と思われる遺構も検出されました。

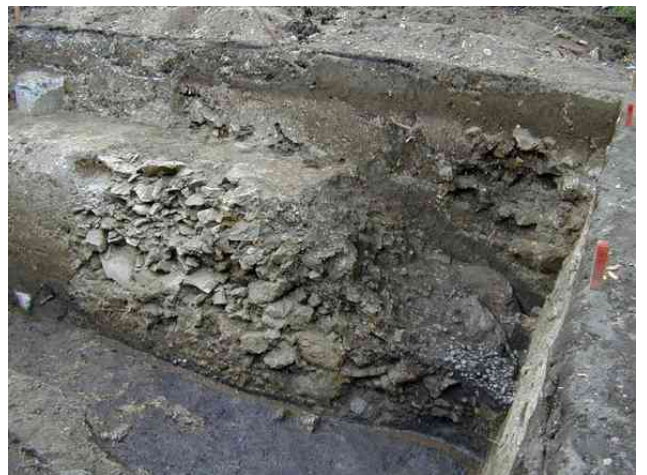
阿弥陀堂南東部の地業層

称名寺境内の全面にわたって大規模な地業が施されていました。そのうち、特に大規模なものについては金沢貞顕が苑池を造営する以前に行なわれた可能性が高いとみられます。そうした地業層の下にも数枚の地業面がありました。最下層にあたる地業層については北条実時が持仏堂を建てた時期にも比定できると考えられます。

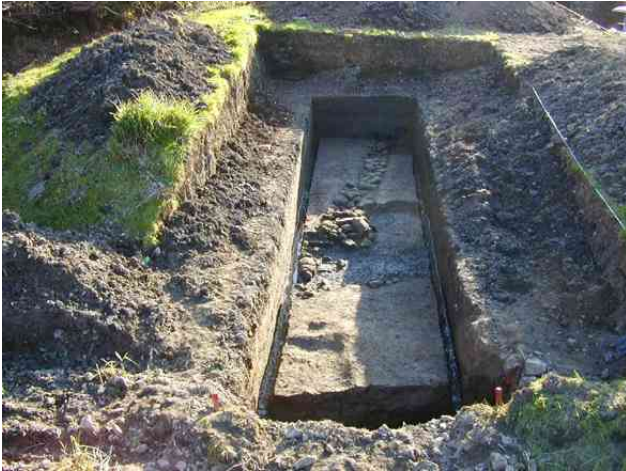
無常院推定地の石列遺構

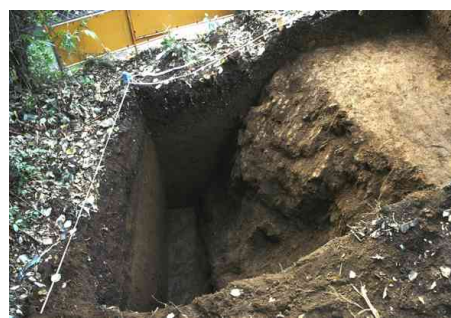
発掘当時の空堀

に東へ下る溝状の落ち込みがあり、「空堀」と考えられるものです。発掘の結果、この空堀は断面が逆台形をした形で、壁面の傾きが50

度から70度をはかります。堀は幅が5m前後、深さが約3mです。また、空堀のなかの上部には宝永火山灰層が堆積していました。こ

のことはこの堀がつくられたのが18世紀初頭以前であることを示しています。
